VIZSGÁLATI JEGYZŐKÖNYV ANYAGMINTA AZBESZTTARTALMÁNAK MEGHATÁROZÁSA - 2026 MÁJUS-

Szentgotthárdi Közös Önkormányzati Hivatal 9970 Szentgotthárd Széll K. tér 11. megbízta társaságunkat a – (Szentgotthárd Wesselényi u. – Kiserdő és Zsilavek u. kereszteződése , -Füzesi u. 8. telephelyi depó) , közúzalékkal fedett közutak vizsgálatával az esetleges azbeszttartalom megállapítása céljából.

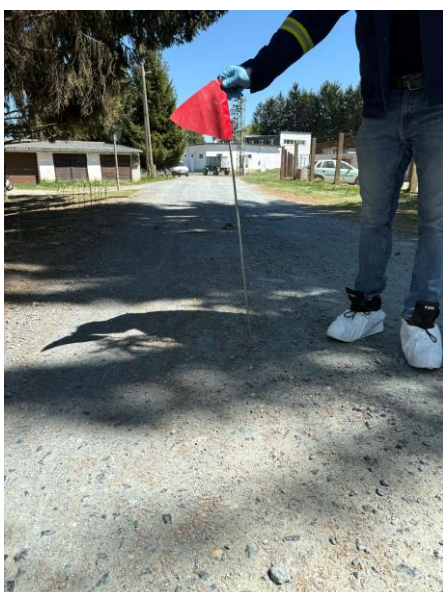
1. kép

Labor azonosító	Minta száma, azonosítója	Azbeszt típusa	CAS-szám	Mintavételi hely, anyag leírása,	Kép száma
A26-173	SZG/SZGÖ/ 1	Amfibol csop. Tremolit Aktinolit	77536-68-6 77536-66-4	Közúzalék az úton, Wesselényi utca 11 előtt, Vízmű és garázssor között	1.
A26-174	SZG/SZGÖ/ 2	Amfibol csop. Tremolit Aktinolit	77536-68-6 77536-66-4	Közúzalék elszórtan és kupacban a telephelyen, Füzesi út 8 Telephely	2.
A26-175	SZG/SZGÖ/ 3	Amfibol csop. Tremolit Aktinolit	77536-68-6 77536-66-4	Közúzalék az úton, Kiserdő és Zsilavek utca kereszteződésében	3.
